**REPERTOIRE DU PATRIMOINE
LE CONQUET**

Aire de Valorisation de l'Architecture et du Patrimoine

Place de Llandelio
Secteur
1

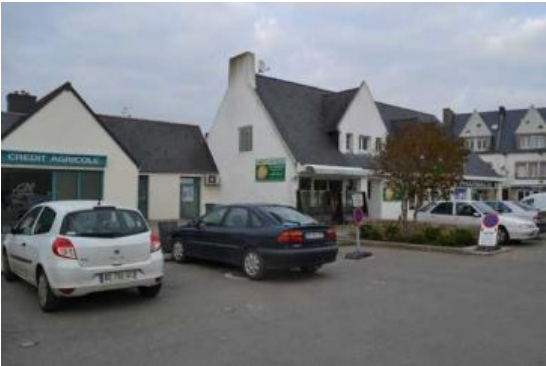
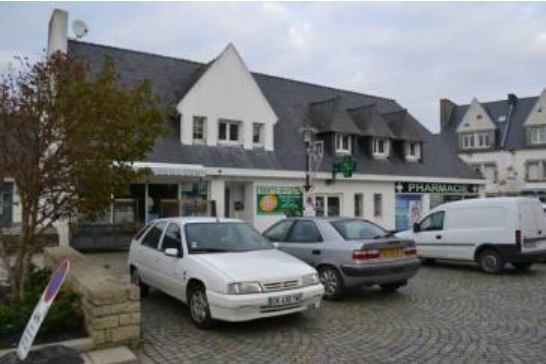
n°1 Bâtiment sans enjeu patrimonial

Bâtiment traditionnel R+Combles se rapprochant du caractère de l'architecture pavillonnaire.

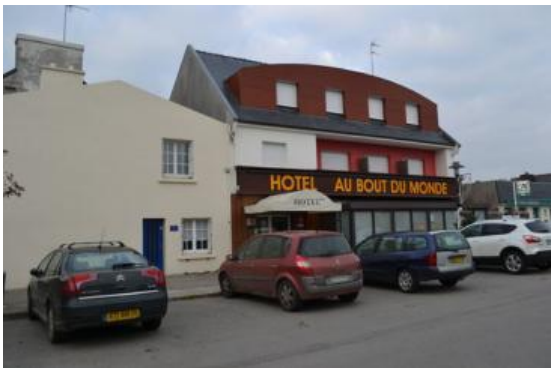
n°5 Bâtiment sans enjeu patrimonial

Ce bâtiment d'architecture simple et traditionnelle s'est encombré au fil du temps de nombreux éléments qui l'ont surchargé : soulèvement de toit disproportionné par rapport au volume du toit, bandeau commercial qui mériterait d'être réduit, ...

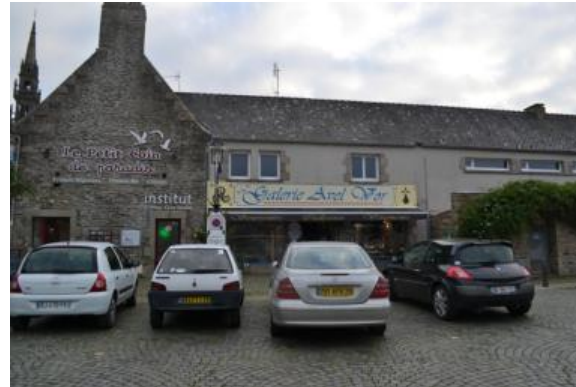
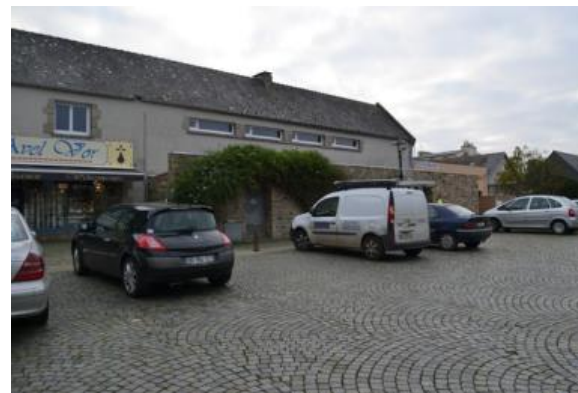
n°2B-2C Bâtiment sans enjeu patrimonial
Commentaire

Cet ensemble de constructions constitue une façade urbaine et un groupe architectural très hétérogènes qui se confondent et n'expriment pas véritablement les usages (commerces, sanitaires publics, pavillon d'habitation, ...).

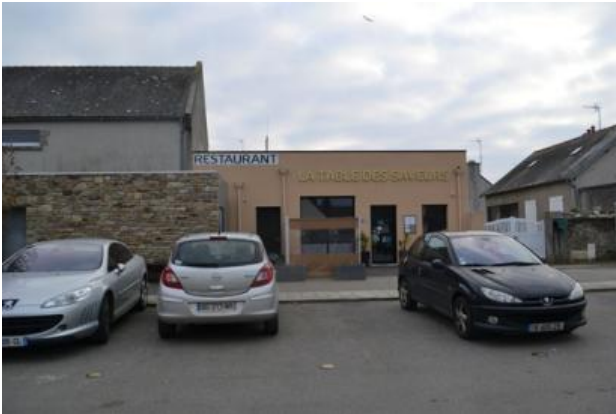
n°4 Bâtiment sans enjeu patrimonial

Bâtiment rez de chaussée - toiture terrasse.

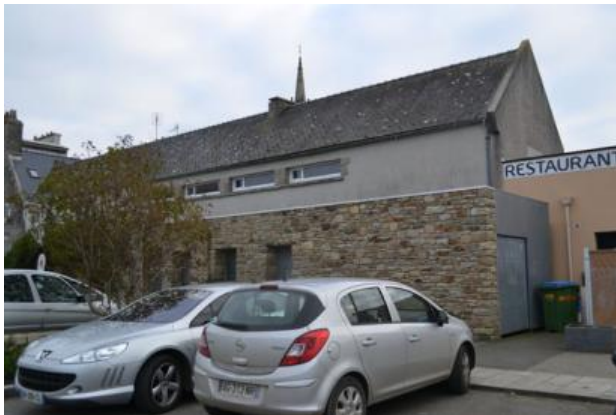
n°6 Bâtiment sans enjeu patrimonial

Maison d'habitation dont l'accès se fait par un portail à partir de la place. Volumétrie à caractère pavillonnaire en rupture avec le caractère urbain du centre ville.

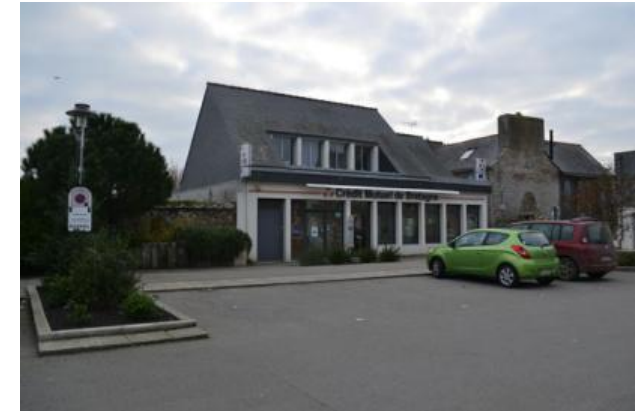
n°8 Bâtiment sans enjeu patrimonial

Bâtiment à l'angle de la place et de la rue de Verdun.

Bâtiment à caractère pavillonnaire en rupture avec le caractère urbain du centre ville.

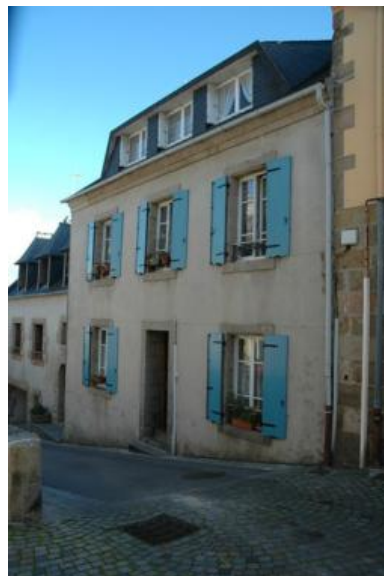
n°5 Bâtiment d'accompagnement

Bâtiment R+1+C - début XXème -façade enduite.

1. Conservation de la structure et de la composition de la façade sur rue.
2. Façade enduite à conserver (mortier à la chaux).
3. Suppression du soulèvement de toit et remplacement par les lucarnes droites ou fenêtres de toit encastrées.

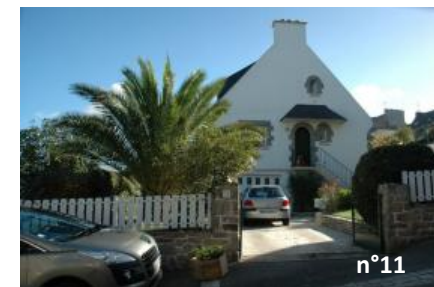
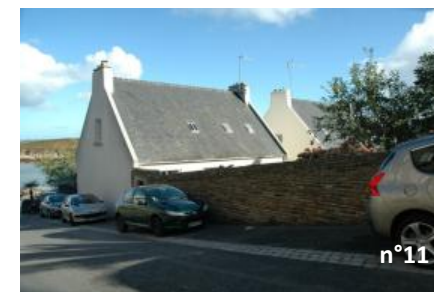
n°5B- 9 - 11 Bâtiment sans enjeu patrimonial

Bâtiments à caractère pavillonnaire en rupture avec le caractère urbain centre ancien.

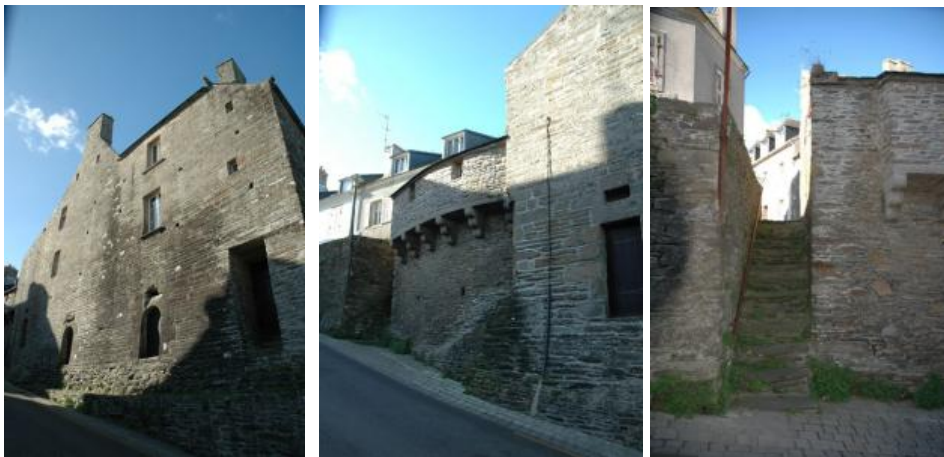
**n°10 Bâtiment remarquable****Notice historique**

Bâtiment du XVème siècle nommé « la maison des anglais ».

Ensemble patrimonial remarquable ayant conservé la qualité architecturale originale. Façade en maçonnerie de pierre apparente, encorbellement et mâchicoulis, ouverture, ...

1. Conservation des caractéristiques originelles du bâtiment.
2. Un soin particulier sera apporté aux dispositifs liés aux réseaux divers (EP, EU, électrique, téléphonique, ...).
3. Aucune extension n'est autorisée.

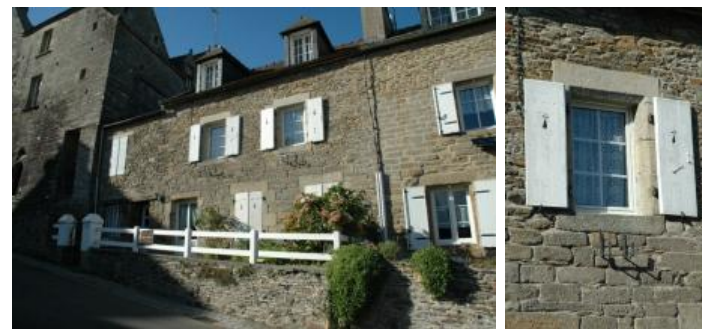
**n°12 Bâtiment remarquable****Notice historique**

Bâtiment XVIIème siècle.

Bâtiment R+1+C—façade en maçonnerie de pierre apparente.

Suppression des persiennes pliantes sur les fenêtres des capucines.

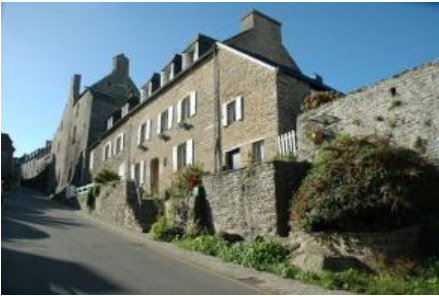
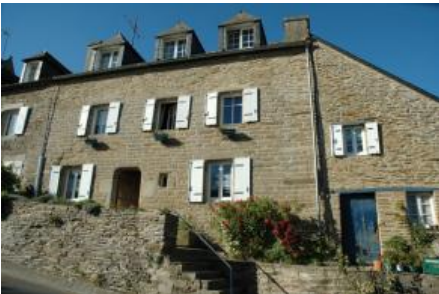
n°14 Bâtiment remarquable

Bâtiment XVIIIème.

Bâtiment R+1+C—façades en maçonnerie de pierres apparentes.

1. Les menuiseries (fenêtres, volets) seront en bois peint.
2. Réduction des proportions des dimensions des lucarnes - capucines.

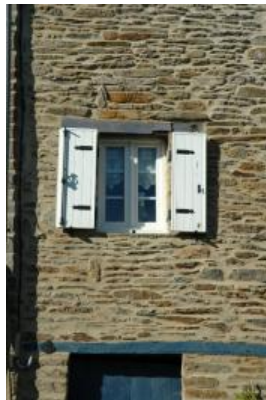
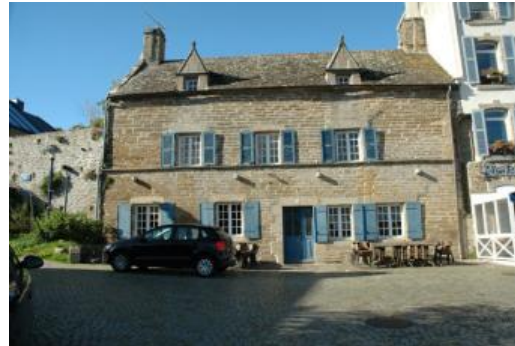
n°16 Bâtiment remarquable

Bâtiment XVIIème.

Bâtiment R+1+C - façades en maçonnerie de pierres apparentes.

Conservation du caractère des composants architecturaux en place.

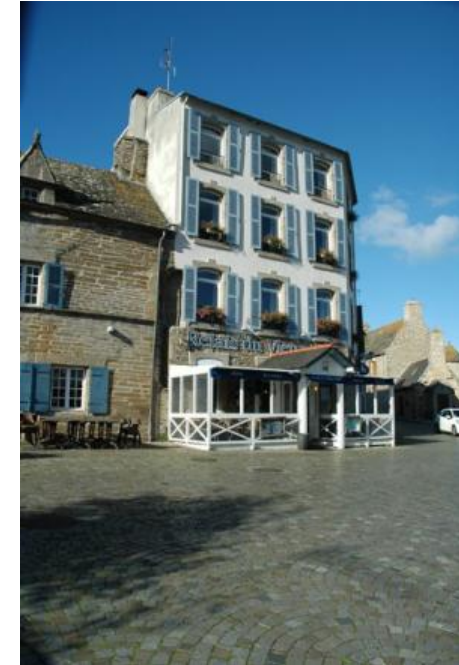
n°18 Bâtiment en rupture avec son environnement

Bâtiment fin XIXème début XXème ayant conservé la majorité des composants architecturaux d'origine. Toutefois, la hauteur du bâtiment est en rupture par rapport aux épanelages des autres constructions de cette façade urbaine. La composition de la terrasse du RDC pourrait être améliorée pour assurer une meilleure intégration (toitures).

1. L'ordonnement des baies sera conservé.
2. Menuiseries en bois peint (fenêtre, volets).
3. Fenêtres : partition en carreaux.

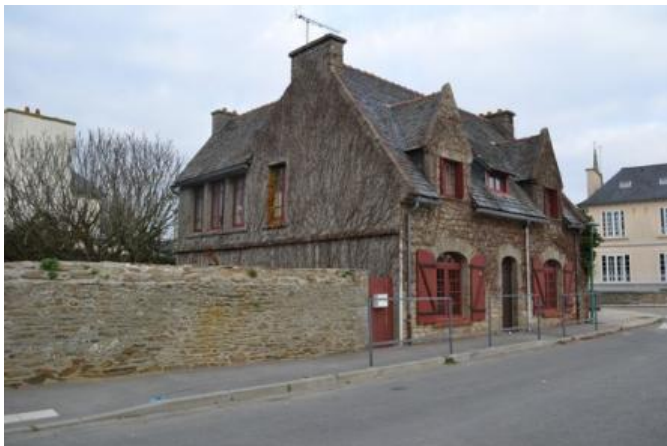
n°1 Bâtiment d'accompagnement

Bâtiment R+C des années 30. Façade en maçonnerie de pierre apparente.

1. Conservation de l'ensemble des composants architecturaux (menuiseries, couverture, ...).
2. Conservation des murs de clôture.

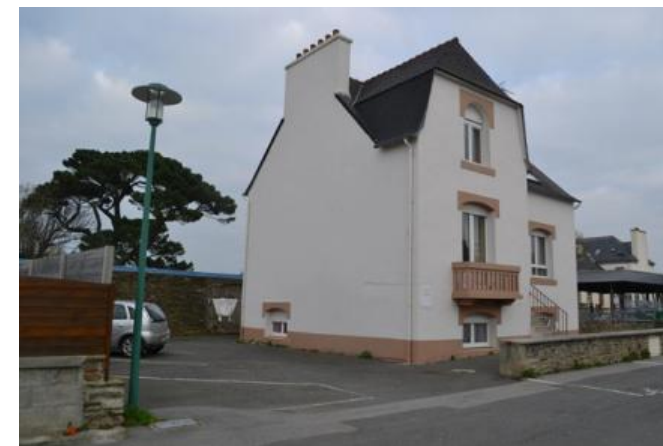
n°5 Bâtiment sans enjeu patrimonial

Cette maison d'habitation R+1+C est très présente dans la rue par son gabarit et la typologie de son architecture.

Une requalification des composants architecturaux (menuiseries) et de ses abords (clôtures -fermetures) serait souhaitable.

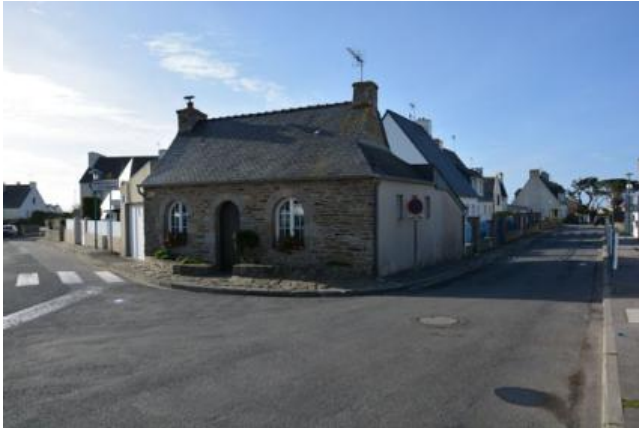
n°2 Bâtiment sans enjeu patrimonial

Maison à l'angle de deux rues dont l'impact est important.

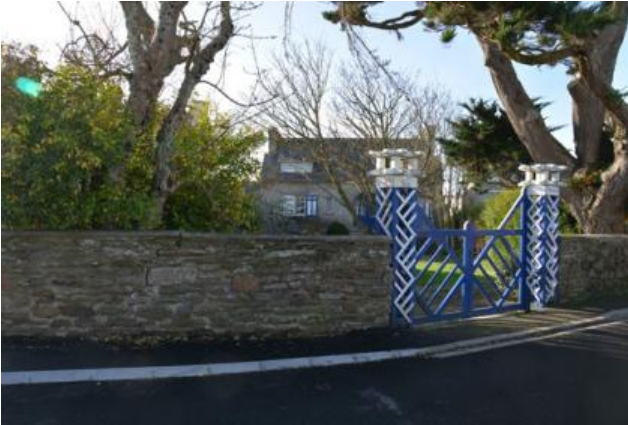
n°20 Bâtiment sans enjeu patrimonial

1. Clôture en maçonnerie à protéger.
2. Arbre constituant un intérêt paysager.
3. Portail à concevoir en harmonie avec les murs en maçonnerie.

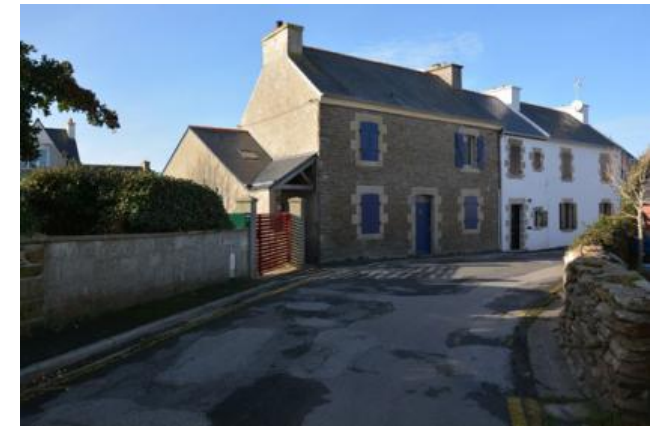
n°24 Bâtiment d'accompagnement

Bâtiment R+1+C fin XIXème - début XXème.

1. Conservation de l'ordonnement des baies (à l'exception de l'étage où une baie pourrait être créée au centre, au droit de la porte du RDC).
2. Façades destinées à recevoir un enduit plein.
3. Simplification de l'auvent de toiture.

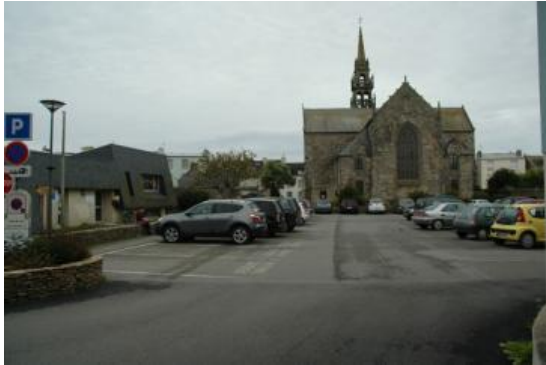
L'Eglise Saint-Croix

Bâtiment inscrit à l'inventaire supplémentaire des Monuments Historiques - Ins ISMH depuis le mois de juillet 2013.

L'église construite initialement à Lochrist au début des années 1500 a été démolie en 1855 puis reconstruite dans la ville (de 1856 à 1858) par l'architecte Joseph BIGOT.

Le chœur est orienté vers la place Charles Menguy utilisée en tant que stationnement.

Le monument est enserré sur ses côtés par des propriétés privées et séparé par une venelle de chaque côté.

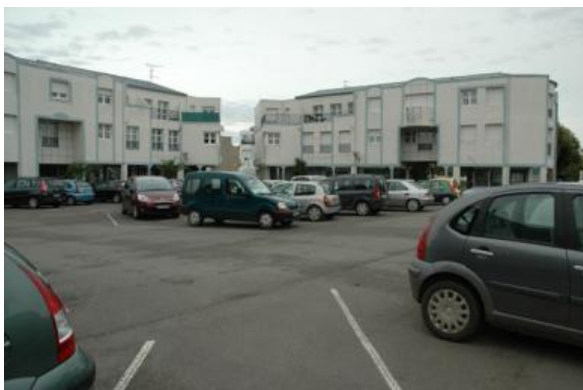
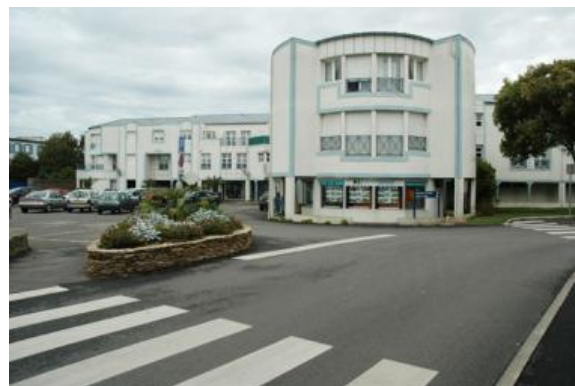
Immeubles dont la composition architecturale, par leur implantation et leur volumétrie structurent la place. Toutefois, les volumes considérés comme des « façades arrière » (escaliers extérieurs, volumes, annexes, ...) ne représentent pas de ce fait une véritable façade urbaine. Une requalification de l'ensemble par une étude globale des couleurs est souhaitable.

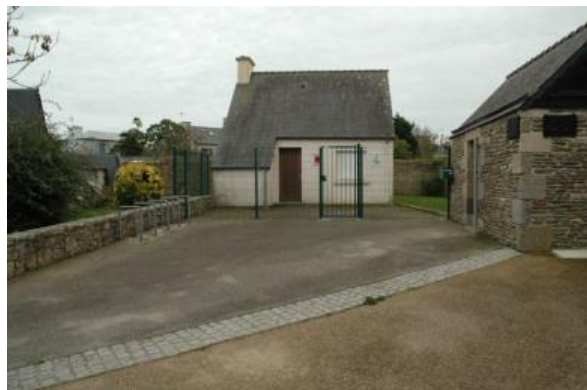
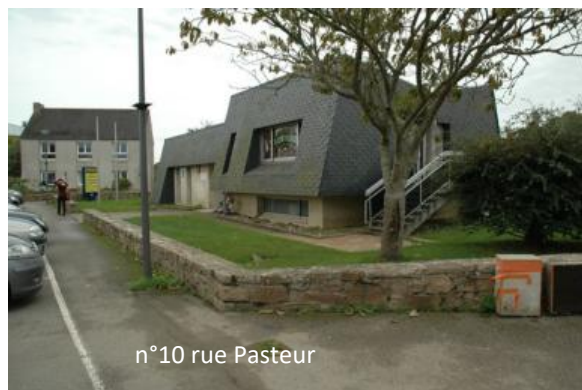
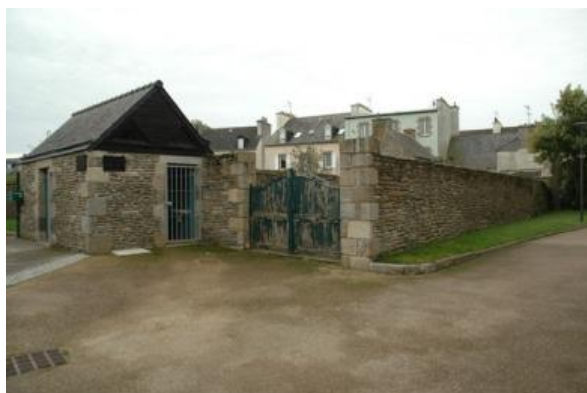
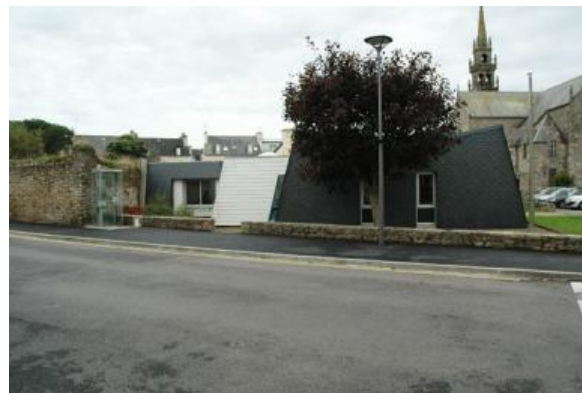
**La perception et les locaux annexes****Bâtiments sans enjeu patrimonial****Commentaire**

Ces bâtiments qui occupent la façade Sud de la place sont en rupture totale avec le contexte urbain environnant par leur volumétrie, leur implantation et leur architecture.

Une restructuration de ces trois bâtiments permettrait de reconquérir la qualité des abords de la place et de mettre en valeur un des monuments majeurs du CONQUET.

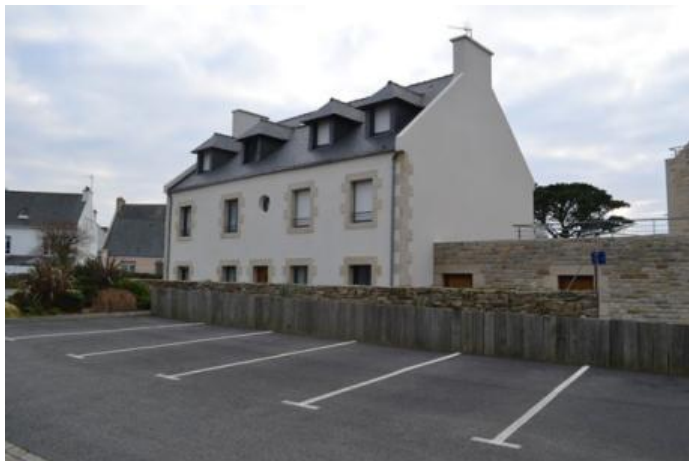
Parcelles 1036 et 1038 - Bâtiment d'accompagnement

Bâtiment R+1+C du XXème siècle.

Réduction des dimensions des lucarnes capucines. Remplacement éventuel par des lucarnes droites.

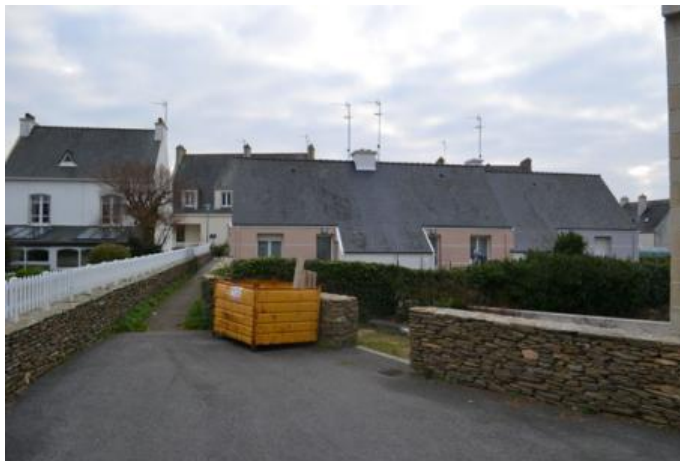
Arrière des maisons du n°17 rue A. Lucas

Bâtiments sans enjeu patrimonial

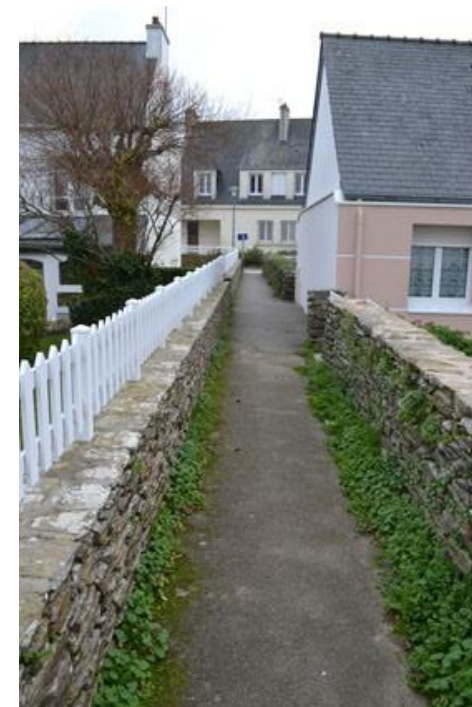
Muret avec clôture PVC du n°15 A. Lucas
(voir commentaire)

1. Conservation des murets en pierre des propriétés limitrophes. La clôture PVC du n°15 de la rue Aristide Lucas sera remplacée soit par une clôture en bois ou métal peint, soit par une haie en doublement du mur.
2. Requalification du stationnement public par la présence de végétaux.

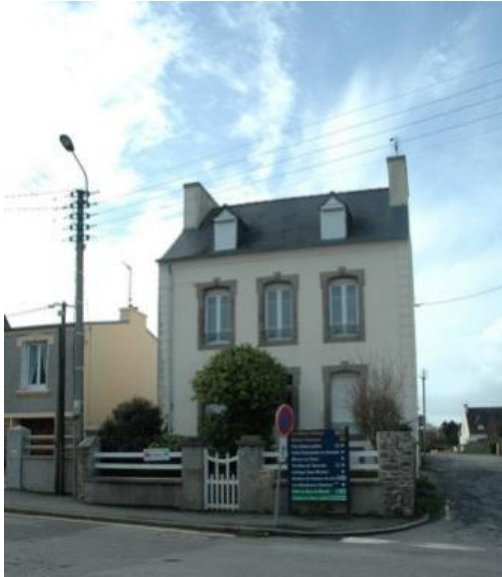
n°25 Bâtiment d'accompagnement

Bâtiment R+1+C - fin XIXème début XXème - façades en maçonneries enduites.

1. Conservation de la structure et de la composition de la façade sur rue.
2. Suppression des volets roulants en plastique.
3. Remplacement de la clôture en plastique par une clôture en bois ou en métal peint.
4. Conservation des gardes corps en fonte.
5. Conservation des lucarnes.

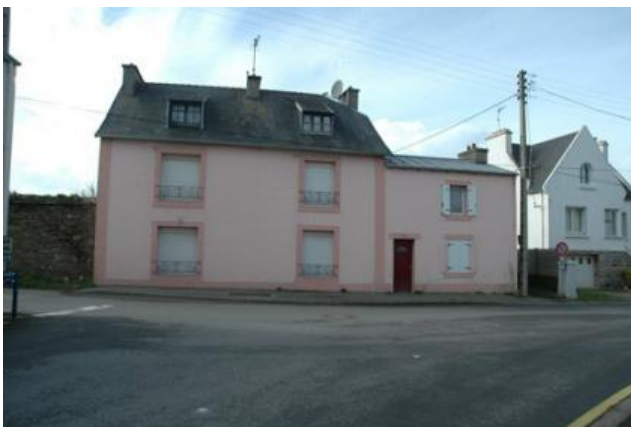
n°39 Bâtiment sans enjeu patrimonial

Cette maison d'habitation R+1+C (années 50/60) est construite sur une ancienne parcelle close de grands murs en maçonnerie de pierre (aucune construction n'apparaît sur le cadastre de 1841). L'entrée véhicule du n°39 s'effectue par une grande brèche créée dans le mur de pierres. La clôture Sud n°39 est constituée de plaques de béton et d'un portail en plastique qu'il conviendra de remplacer par un muret en pierre ou une haie et un portail en bois ou métal peint.

De plus, la façade pourrait être recomposée pour une meilleure harmonie des proportions des baies, matériaux (plastique) et couleurs.

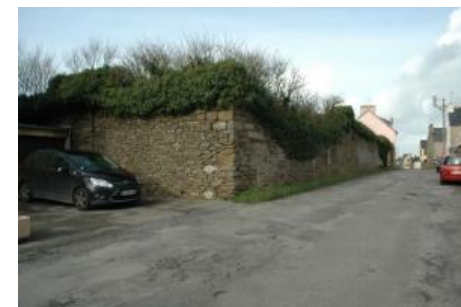
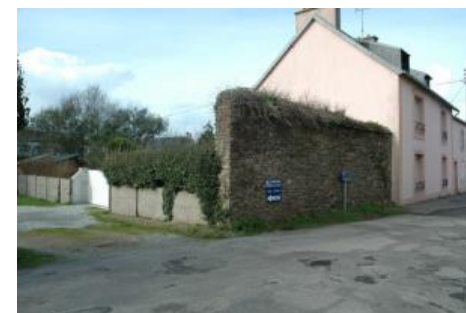
N°39B - Cf. n°1 rue de Dunkerque

Maison et dépendances de la propriété dont les façades principales sont ouvertes au n°1 de la rue Albert Schuman.

Les murs en maçonnerie devront être conservés à l'identique.

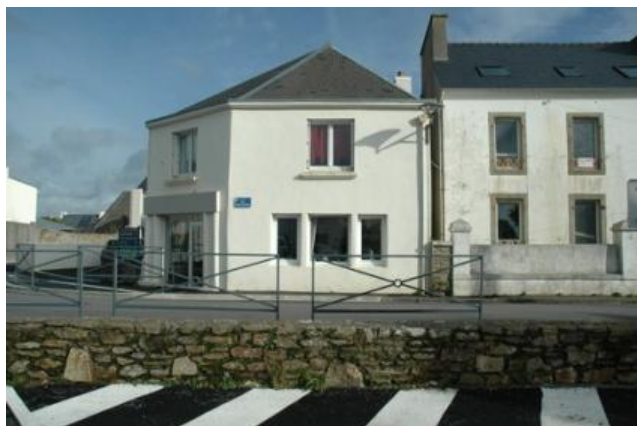
n°2 Bâtiment sans enjeu patrimonial

Façade du n°1 de la rue Pasteur. L'importance de ce bâtiment réside dans sa localisation à l'angle de trois rues. Il représente à ce titre un enjeu urbain important.

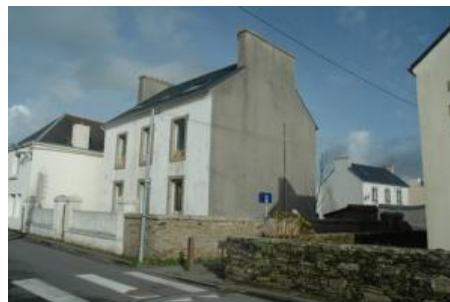
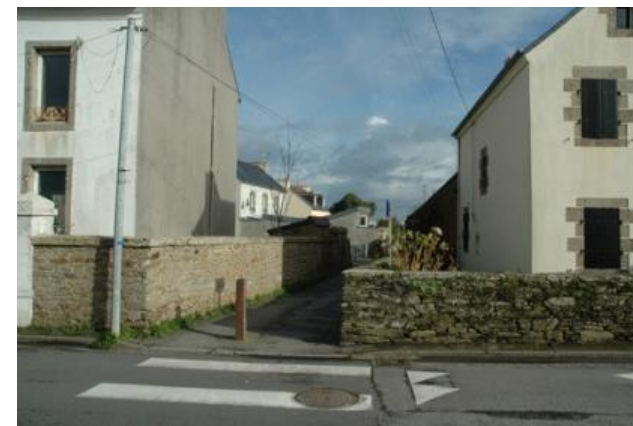
n°6-8 Bâtiment d'accompagnement

Bâtiment R+1+C - fin XIX - début XXème. Parcelle attenante au Sud close de hauts murs en maçonnerie de pierre. Façades en maçonnerie de pierres enduites.

1. Composition de la structure et de la composition de la façade sur rue.
2. Conservation du mur de clôture en maçonnerie de pierres.
3. Menuiseries en bois peint. Fenêtres avec partition en carreaux.

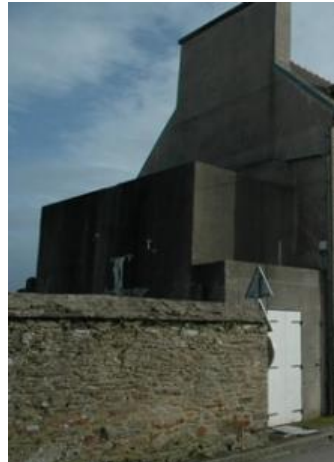
n°10 Bâtiment d'accompagnement

Bâtiment R+1+C - fin XIXème - début XXème. Façades en maçonnerie de pierre enduite.

1. Composition de la structure et de la composition de la façade sur rue.
2. Remplacement des menuiseries en plastique par des menuiseries en bois peint.
3. Conservation des lucarnes.

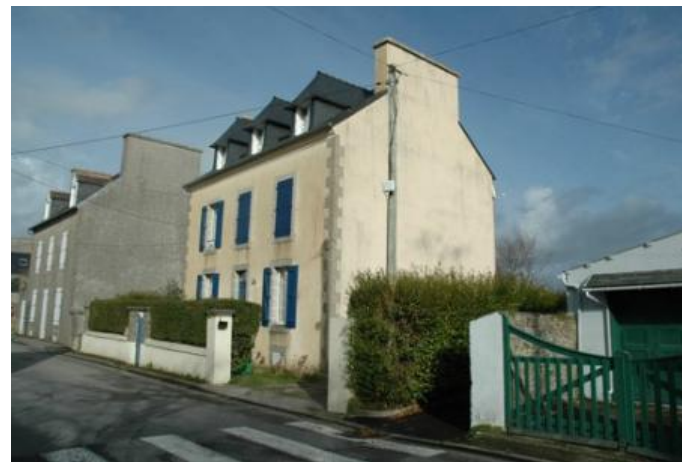
n°12 Bâtiment d'accompagnement

Bâtiment R+1+C - fin XIXème-début XXème. Façades en maçonnerie de pierre enduite.

1. Composition de la structure et de la composition de la façade sur rue.
2. Remplacement des lucarnes de type capucines par des lucarnes droite à fronton.
3. Fermeture de l'entrée par un portail en bois ou métal peint.

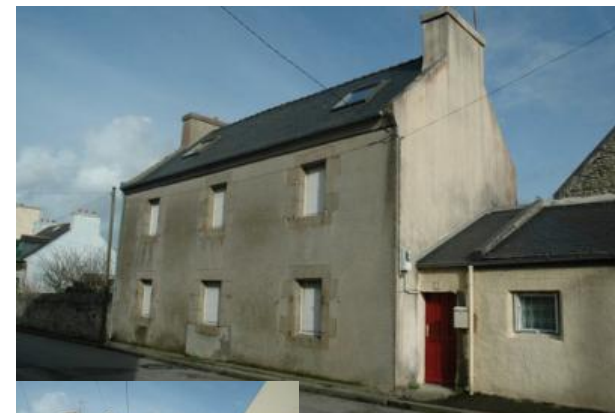
n°18 Bâtiment d'accompagnement

Maison ancienne ayant subi des modifications. Le soulèvement de toit devrait être supprimé et remplacé par des lucarnes de petites dimensions. Le volume et la façade de l'appentis sur rue pourraient être améliorés (pente de toiture, proportion des ouvertures).

Bâtiment R+1+C - fin XIXème - début XXème - façades en maçonnerie de pierres enduites. La porte centrale a été remplacée par une fenêtre au rez-de-chaussée.

Menuiseries en bois peint - remplacement des persiennes par des volets battants en bois peint.

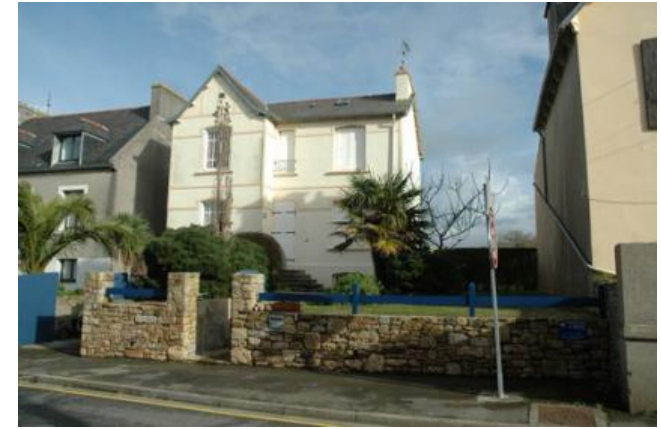
n°24 Bâtiment d'accompagnement

Bâtiment R+1+C—début XXème.

1. Remplacement des volets en plastique par des volets en bois peint.
2. Conservation du muret en maçonnerie de pierres apparentes.

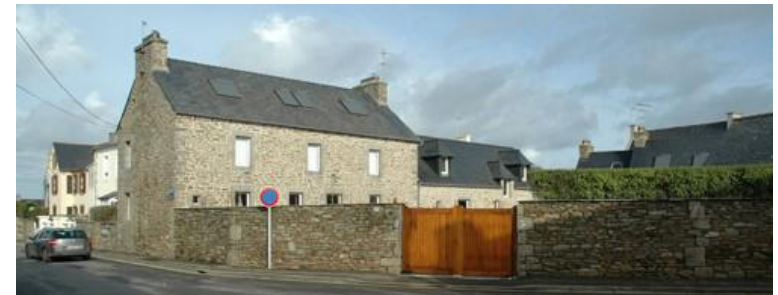
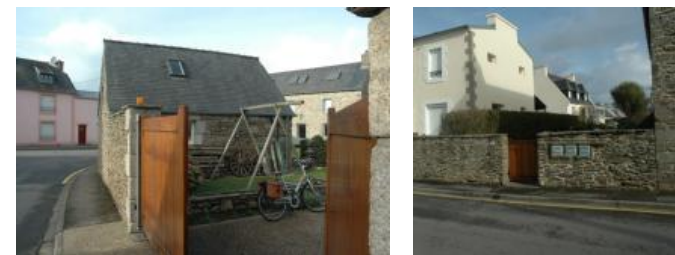
n°30 Bâtiment d'intérêt architectural

Notice historique : Bâtiment XIXème.
